Angepasste Fujita-Torro Skala für Vegetations- und Gebäudeschäden

basierend auf den Windgeschwindigkeitsintervallen der T- und F-Skalen für Mitteleuropa. (Dotzek et al. (2000, 2003) und Hubrig (2004). Quelle: http://www.tordach.org/pdf/FT_scales.pdf)

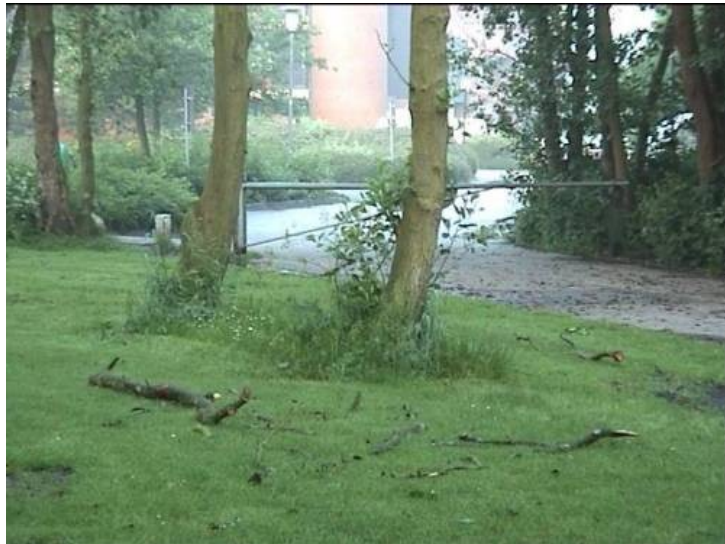
Laub, kleinere Zweige und Totäste abgebrochen (T0)
Downburst 04.06.2003 - Schillig / Niedersachsen (Foto: Martin Hubrig)

Einzelne Äste beginnen abzubrechen, in Wiesen oder Getreidefeldern ist der Zugweg erkennbar. Kranke (z.B. Holzfäulen) oder besonders labile Bäume (lange dünne Stämme; hoch angesetzte Krone; geringes, flaches Wurzelwerk) können brechen oder entwurzelt werden (bei Wurzelfäulen oder auf labilen, durchnässten Standorten).

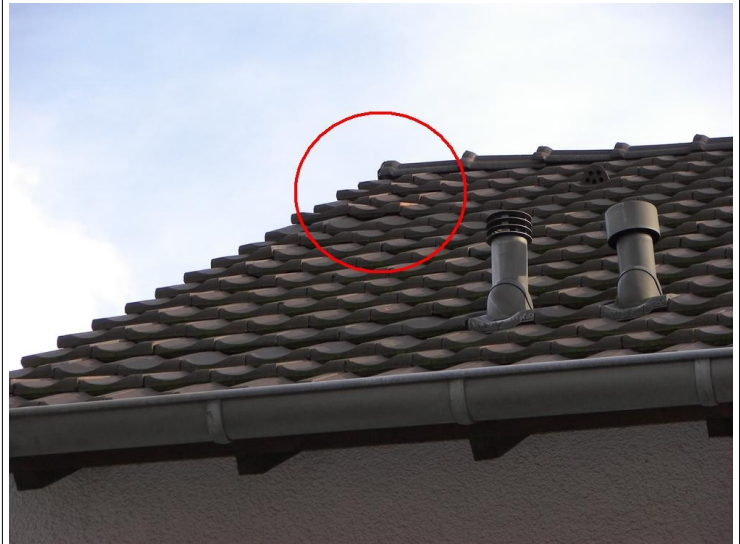
Dachziegel leicht verrutscht (T0)
Downburst 18.01.2007 - (Kyrill) Pulheim / NRW (Foto: Erik Dirksen)

Leichte Gegenstände werden vom Boden abgehoben. Baugerüste können umstürzen, leichte Schäden an Markisen und Zelten auftreten. Dachziegel an exponierten Stellen können sich lockern. Keine Schäden an Gebäude-Tragwerken.

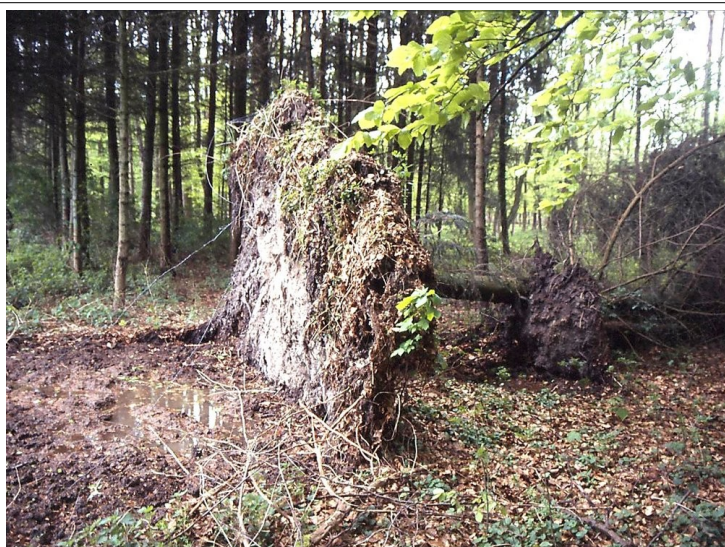
Sehr flach verwurzelte Fichte auf sehr nassem Boden geworfen (T1)
Tornado 19.04.2003 - Melle / Niedersachsen (Foto: Martin Hubrig)

Auch starke und gesunde Äste brechen vermehrt, insbesondere während der Vegetationszeit (Laubbäume belaubt). Kranke (z.B. Holzfäulen) oder besonders labile Bäume (lange, dünne Stämme, hoch angesetzte Krone, geringes, flaches Wurzelwerk) brechen häufig oder werden entwurzelt. Bäume mit Wurzelschäden oder -fäulen bzw. auf labilen, durchnässten Standorten werden häufig geworfen.

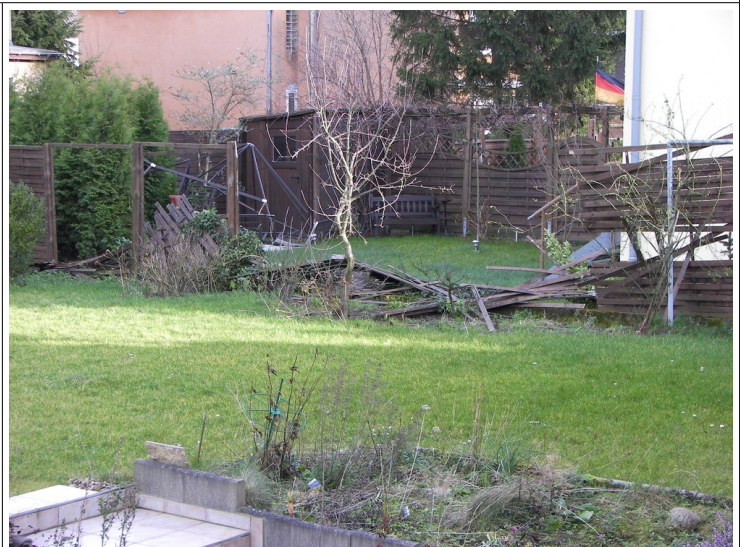
Gartenzaun aus Lamellenhölzern zerstört (T1)
Downburst 18.01.2007 - (Kyrill) Pulheim / NRW (Foto: Erik Dirksen)

Gartenmöbel und leichtere Gegenstände werden umgeworfen und können durch die Luft gewirbelt, Holzzäune werden umgeworfen. Leichte Schäden an Dächern (Ziegeln und Verblechungen können sich lösen und herab geweht werden). Geringe Schäden an Leichtbauten; keine strukturellen Schäden.

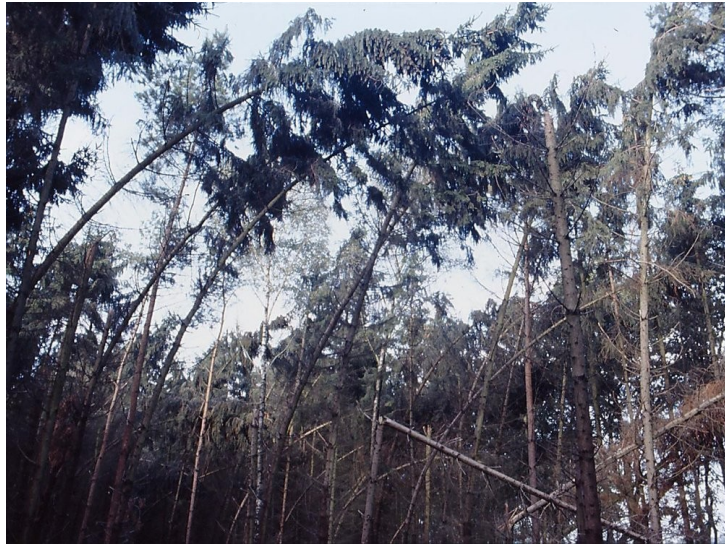
Druckschaden an Fichten (T2)
Downburst 06.06.1998 - Steinfurt / NRW (Foto: Martin Hubrig)

Zahlreiche auch starke und gesunde Äste brechen, insbesondere während der Vegetationszeit (Laubbäume belaubt). Bäume mit Holzfäulen oder sonstigen statisch relevanten Schäden, labile Bäume (ungünstige H/D-Werte, geringes oder flaches Wurzelwerk) oder Bäume auf labilen Böden (Stauwasser beeinflusst oder grundwassernah) werden nahezu immer gebrochen oder entwurzelt. Der H/D-Wert gibt das Verhältnis Baumhöhe zu Brusthöhendurchmesser (Stammdurchmesser in 1.30 m Höhe über dem Erdboden). H/D-Werte von 60 oder weniger gelten als stabil, über 80 als instabil. Auch gesunde Bäume können im Falle ungünstiger Stoßrichtungen oder Zeitpunkte der Böen bereits gebrochen oder auf durchweichenden Böden geworfen werden. Während der Zeit des Saftstromes treten an Bäumen mit stabiler Verwurzelung, aber labileren Stämmen häufiger Druckschäden auf.

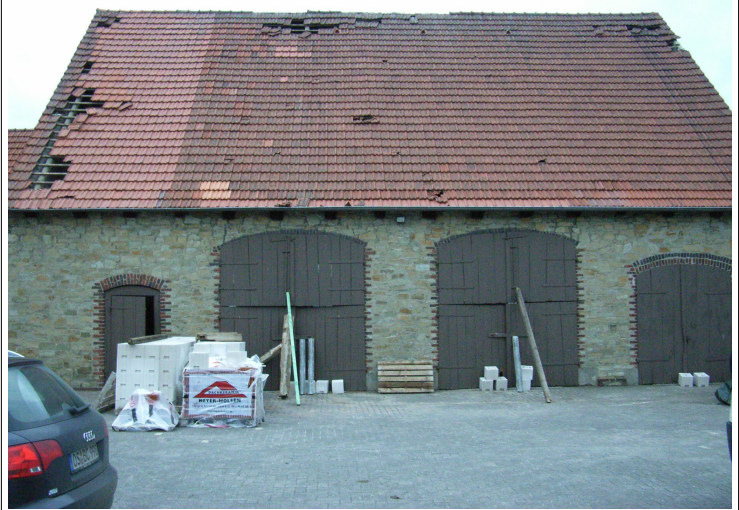
Dach teilweise abgedeckt (T2)
Tornado 17.01.2007 - (Kyrill) Melle-Reimsloh / NRW (Foto: Martin Hubrig)

Auch schwerere Gegenstände werden vom Boden aufgehoben und können zu gefährlichen Geschossen werden. Wohnwagen und Anhänger können umgeworfen werden. Ziegel- und ungesicherte Flachdächer werden teilweise abgedeckt. Geringe bis mittelschwere Schäden an Leichtbauten; erste Schäden an strukturellen Elementen von Massivbauten möglich.

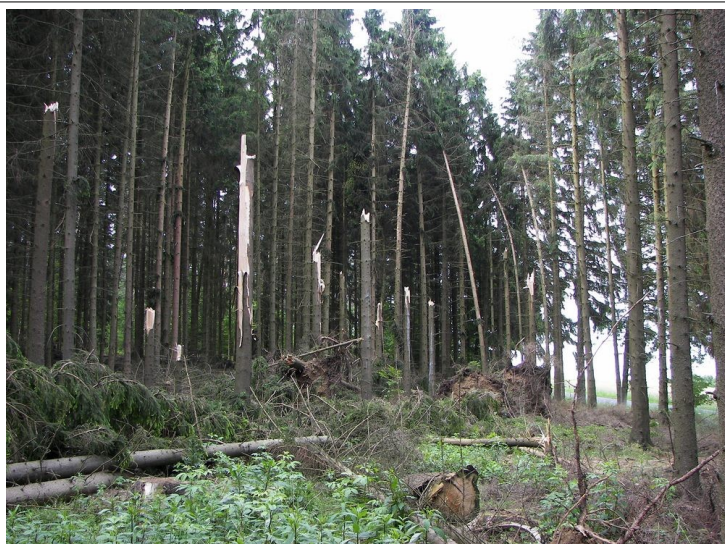
Nadelwald mit Druck- und Bruchschäden, Waldrand noch intakt (T3)
Tornado 29.05.2007 - Borler / Rheinland-Pfalz (Foto: Erik Dirksen)

Zahlreiche Äste, auch starke und gesunde brechen; auch außerhalb der Vegetationszeit, in der Laubbäume unbelaubt sind. Auch stabile und gesunde Bäume werden vermehrt geworfen oder bereits gebrochen. Während der Zeit des Saftstromes sind Druckschäden relativ häufig. Bereits erhebliche Schäden in stabilen Waldbeständen, wobei die stabilsten Individuen, aber auch Zwischen- und Unterständige, die nur wenig Windwiderstand bieten, überwiegend noch stehen bleiben.

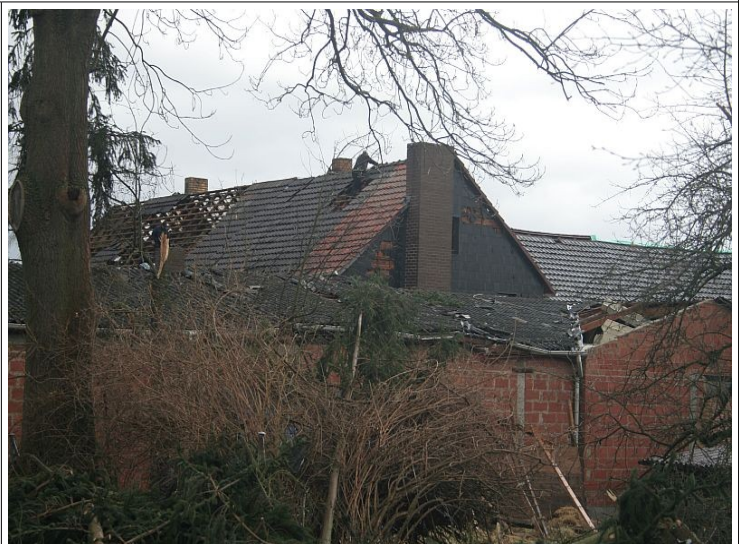
Dach flächig abgedeckt (T3)
Tornado 01.03.2008 - Uttershausen / Hessen (Foto: Eyk Neidert)

Zahlreiche Wohnwagen und Anhänger werden umgeworfen. Ziegel- und ungesicherte Flachdächer erleiden größere Schäden. Mittelschwere Schäden an Leichtbauten; einzelne Schäden an strukturellen Elementen von Massivbauten. Fahrende Autos werden von der Straße gedrückt.

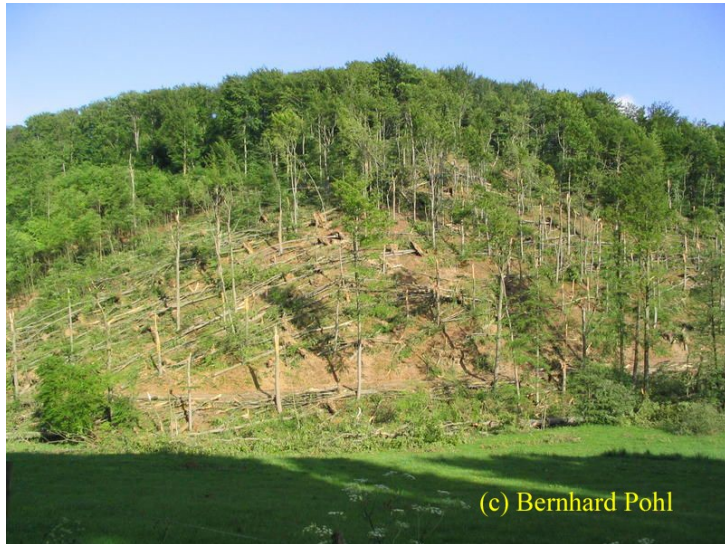
Schneise im Buchenwald, Randbäume bleiben weitgehend stehen (T4)
Tornado 13.05.2007 - Kall-Sistig / NRW (Foto: Bernhard Pohl)

Auch stabile Bäume oder Waldbestände werden fast immer bzw. vollständig geworfen oder gebrochen. Großkronige Bäume werden, sofern besonders stabil verwurzelt, meistens gebrochen. Sofern Bäume noch stehen bleiben, wird die überwiegende Anzahl der Äste, auch die in unbelaubtem Zustand, abgerissen. Der Anteil an Druckschäden geht zugunsten gebrochener Bäume stark zurück.

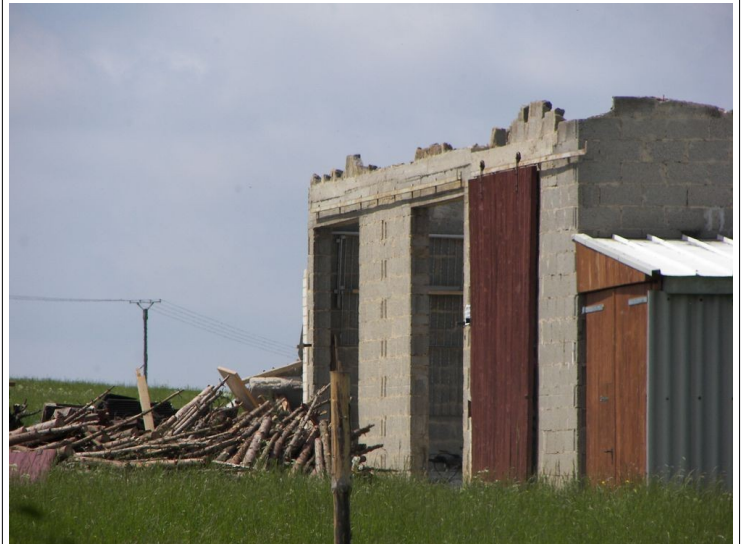
Zerstörte Feldscheune (T4)
Tornado 13.05.2007 - Kall-Sistig / NRW (Foto: Erik Dirksen)

Große Schäden an Fahrzeugen und Anhängern. Hohe Gefährdung und Schäden durch herum fliegende Teile. Ganze Dächer werden abgedeckt. Schwere Schäden an Leichtbauten; zunehmend Schäden an strukturellen Elementen von Massivbauten, Einsturz von Giebelwänden möglich.

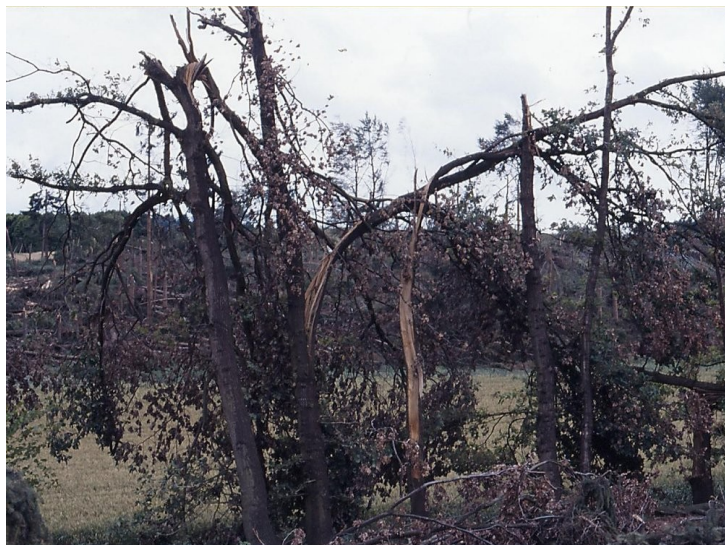
Stark geschädigte Randgehölze (T5)
Tornado 29.06.1997 - Bissendorf / Niedersachsen (Foto: Martin Hubrig)

Auch stabilste Gehölze, wie Randbäume, widerprobte Hecken, Büsche und Feldgehölze werden stark geschädigt oder bereits zerstört; entweder durch Entwurzeln (Herausreißen), Stamm- oder Kronenbruch oder durch Abreißen der überwiegenden Zahl der Äste, insbesondere fast allen Feinreisigs.

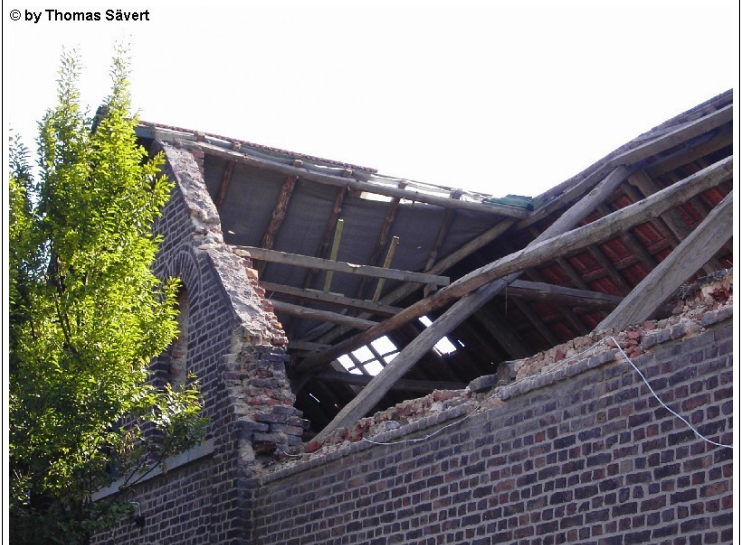
Ältere Dachkonstruktion teilweise zerstört (T5)
Tornado 18.07.2004 - Tönisvorst / NRW (Foto: Thomas Sävert)

Schwere Schäden an Dächern und Anbauten sowie an Leichtbauten. Weiter zunehmende Schäden an strukturellen Elementen von Massivbauten. Vollständiger Einsturz einzelner Gebäude, vor allem landwirtschaftlich genutzter Konstruktionen und Lagerhallen. Kraftfahrzeuge werden hochgehoben.

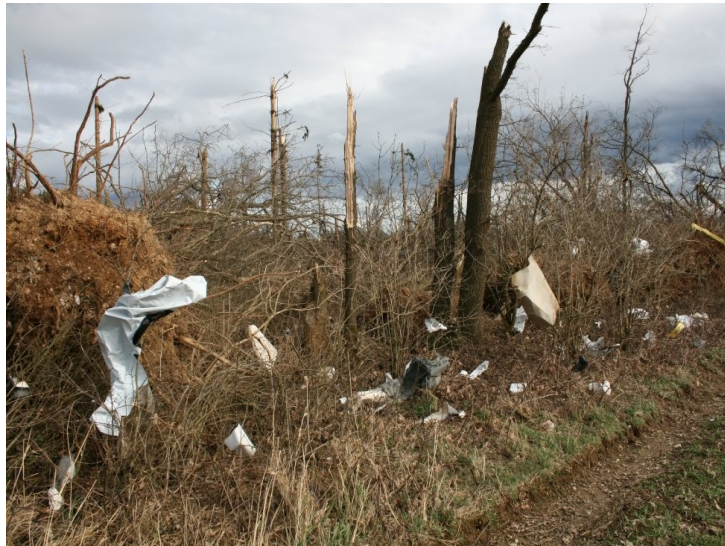
Vollständig zerstörter stabiler Waldrand in exponierter Lage (T6)
Downburst 01.03.2008 - Braunau am Inn / Österreich (Foto: Alois Holzer)

Kein heimisches Holzgewächs übersteht - falls der Stamm stehen bleibt - solch einen Sturm ohne schwerste Schäden. Stehen bleibende Bäume werden weitgehend entastet.

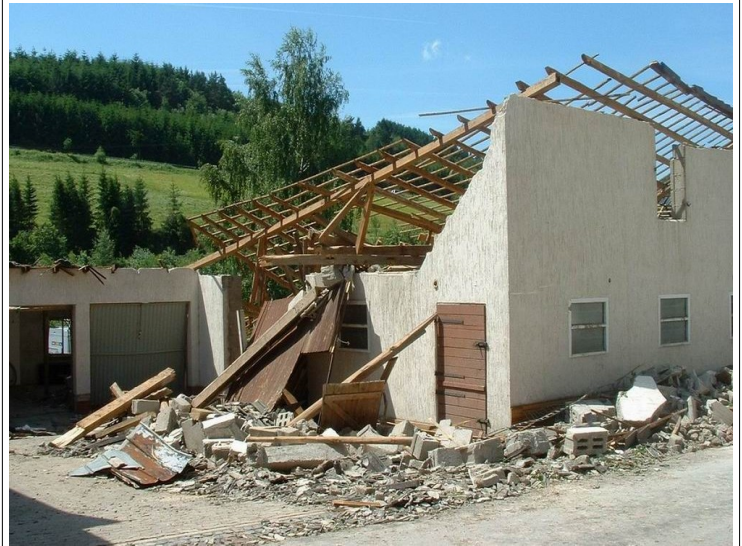
Vollständig zerstörtes und z.T. eingestürztes Nebengebäude (T6)
Tornado 10.06.2003 - Acht / Rheinland-Pfalz (Foto: Matthias Habel)

Leichtbauten werden in größerem Umfang zerstört. Schwere Schäden an strukturellen Elementen von Massivbauten. Einsturz einzelner Gebäude. Schwere Kraftfahrzeuge werden hochgehoben und umgeworfen.

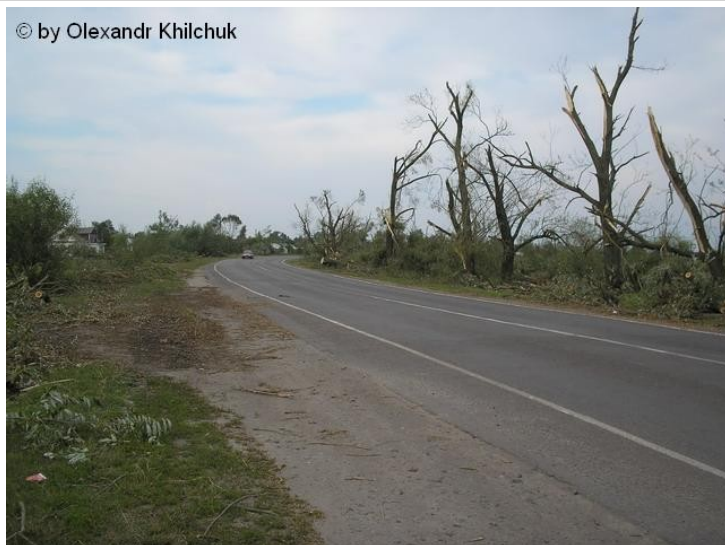
Vollständig zerstörte Einzelbäume mit beginnender Entrindung (T7)
Tornado 22.07.2007 - Turiysk / Ukraine (Foto: Olexandr Khilchuk)

Kein heimisches Holzgewächs übersteht - falls der Stamm stehen bleibt - solch einen Sturm ohne schwerste Schäden. Stehen bleibende Bäume oder Baumteile werden weitgehend entastet, und stellenweise beginnt Entrindung durch umher fliegende Kleintrümmer sowie Sand etc.

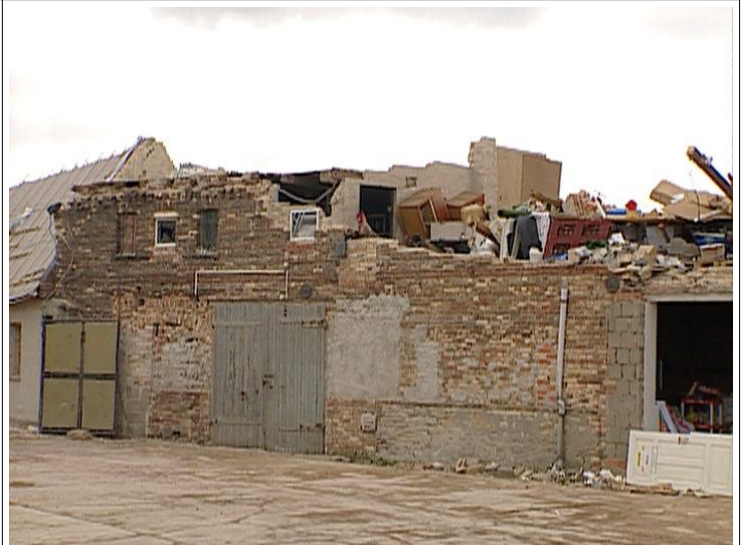
Komplette Zerstörung des Obergeschoßes eines Nebengebäudes (T7)
Tornado 23.06.2004 - Micheln / Sachsen-Anhalt (Bild: Martin Hubrig)

Verbreitet völlige Zerstörung von Leichtbauten und schwere Schäden an Massivbauten. Einsturz zahlreicher Gebäude.

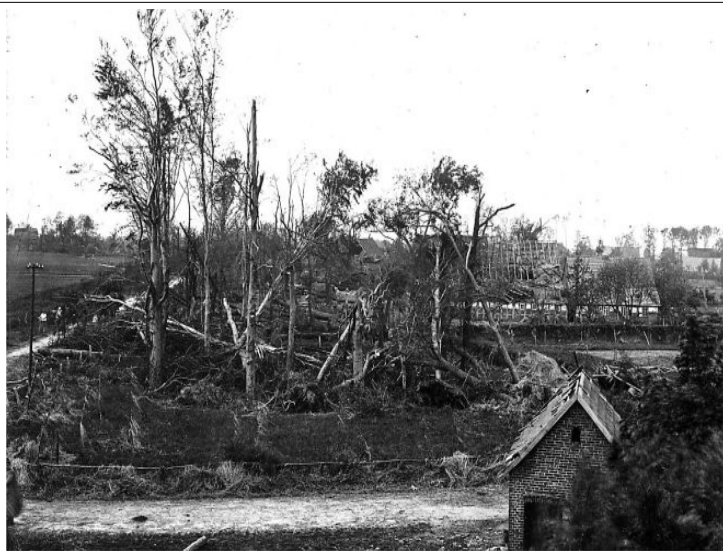
Zerstörte Buchen mit ausgeprägter partieller Entrindung in der Bildmitte (T8)
Tornado 01.06.1927 - Auen / Niedersachsen (Foto: Heinz Brinkmann)

Deutliche Entrindung stehen bleibender Baumstämme oder Baumteile durch umher fliegende Kleintrümmer sowie Sand etc.

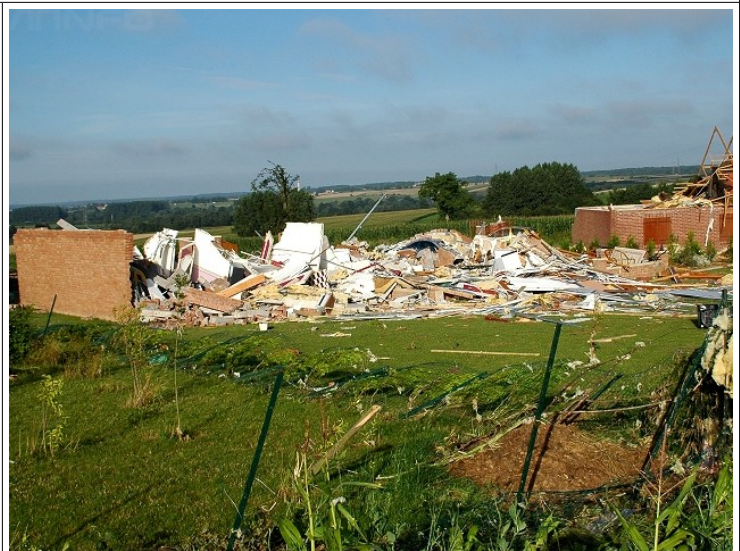
Kompletter Blowdown eines Fertighauses mit Verklinkerung (T8)
Tornado 03.08.2008 - Hautmont / Frankreich (Foto: Bjoern Stumpf)

Schwere Schäden an Massivbauten. Verbreiteter Einsturz von Gebäuden, deren Einrichtung weit verstreut wird. Kraftfahrzeuge werden über große Strecken geschleudert.

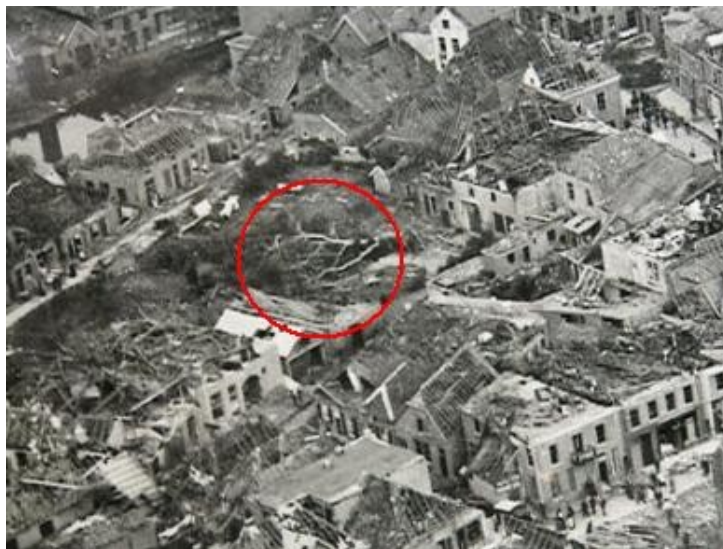
In der Bildmitte weitgehend entrindeter Baum (T9)
Tornado 10.08.1925 - Borculo / NL (Foto: Stormrampmuseum Borculo)

Totale Entrindung stehen bleibender Baumstämme oder Baumteile durch umher fliegende Kleintrümmer sowie Sand etc.

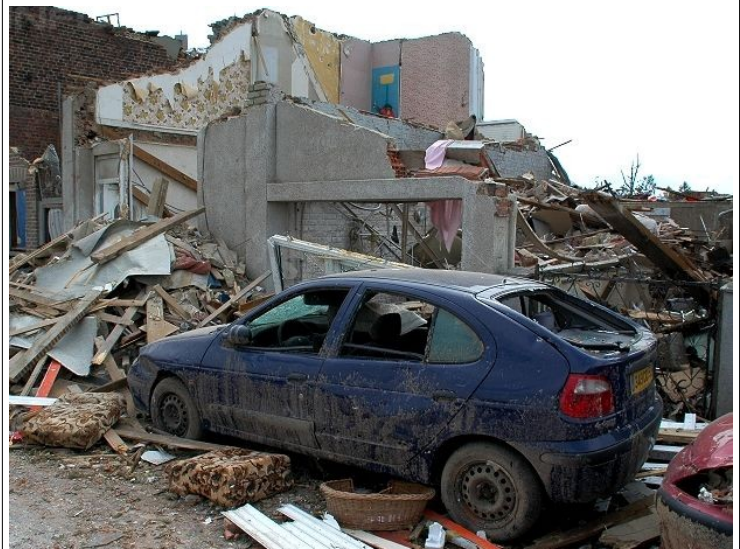
Bis auf die Ziegelgrundmauern zerstörtes massives Wohnhaus (T9)
Tornado 03.08.2008 - Hautmont / Frankreich (Foto: Bjoern Stumpf)

Überwiegend Totalschäden an Massivbauten. Züge werden von den Schienen gerissen.

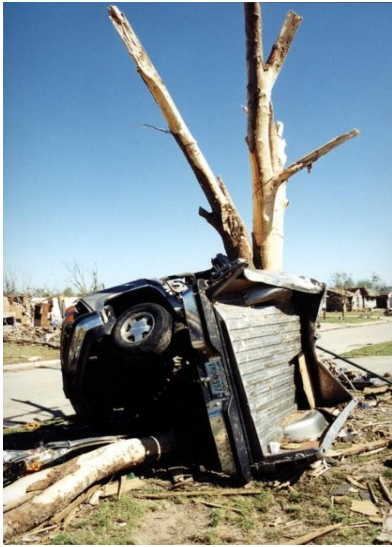
Weitgehend entrindeter Baum und zerstörter Kleintransporter (T10)
Tornado 03.05.1999 Moore, Oklahoma / USA (Foto: Kevin Kelleher)

Totale Entrindung stehen bleibender Baumstämme oder Baumteile durch umher fliegende Kleintrümmer sowie Sand etc. Ungewöhnliche Schäden wie das Herausreißen und weites Verdriften von starken, aber bereits morschen Wurzelstöcken abgesägter Bäume entstehen.

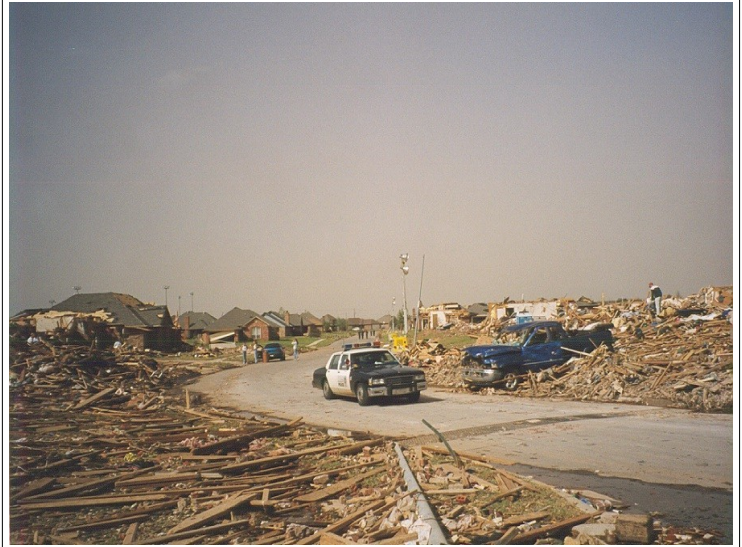
Vollständig zerstörte Gebäude (T10)
Tornado 03.05.1999 Moore, Oklahoma / USA (Foto: Mike Branick, NWSFO)

Überwiegend Totalschäden an Massivbauten.

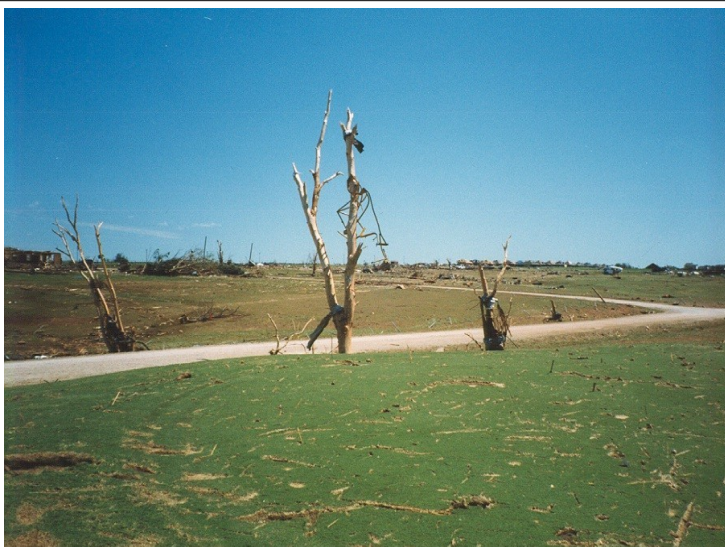
Vollständig entrindete einzeln stehende Bäume und Sträucher (T11)
Tornado 03.05.1999 Moore, Oklahoma / USA (Foto: Mike Branick, NWSFO)

Totale Entrindung stehen bleibender Baumstämme oder Baumteile durch umher fliegende Kleintrümmer sowie Sand etc. Ungewöhnliche Schäden wie das Herausreißen und weites Verdriften auch weniger morscher, starker und tief in die Erde reichender Wurzelstöcke abgesägter Bäume entstehen.

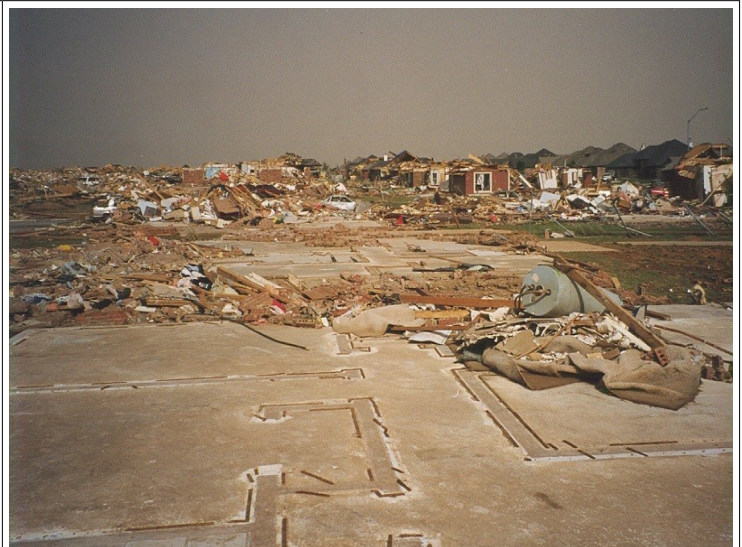
Bis auf die Bodenplatte zerstörtes Gebäude (T11)
Tornado 03.05.1999 Moore, Oklahoma / USA (Foto: Mike Branick, NWSFO)

Fast ausschließlich Totalschäden an Massivbauten. Unvorstellbare Schäden entstehen.
